Réhabilitation du siphon Gyronde

La centrale de l'Argentière, située sur la commune de L'Argentière-la-Bessée (05006), est alimentée en eau par deux prises d'eau.

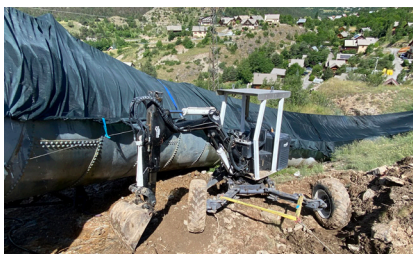
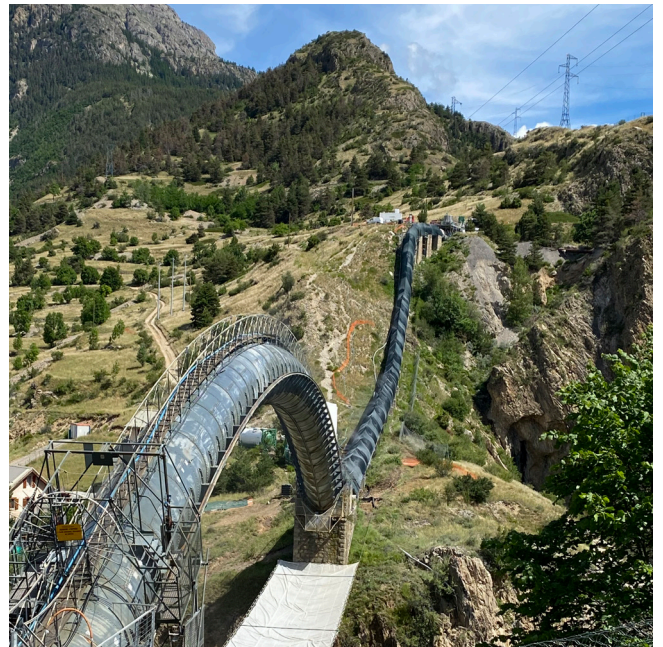
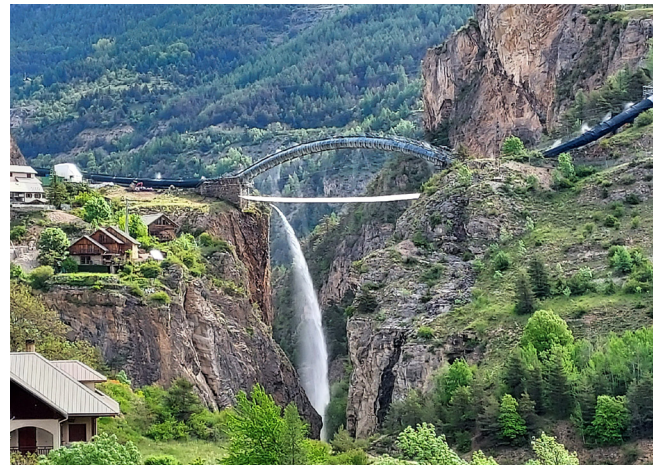
Le siphon, d'une longueur totale d'environ 530 m et de diamètre intérieur 2688 mm est composé :

- D'un blindage amont
- D'une descenderie amont
- D'une arche de 70 m de portée
- D'une descenderie aval
- D'un blindage aval

Il s'agit d'une conduite à coudes libres ancrée à l'aide de 6 massifs en maçonnerie.

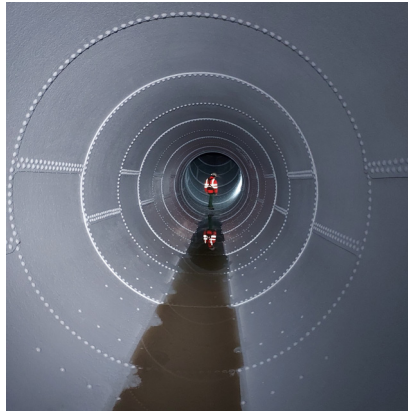
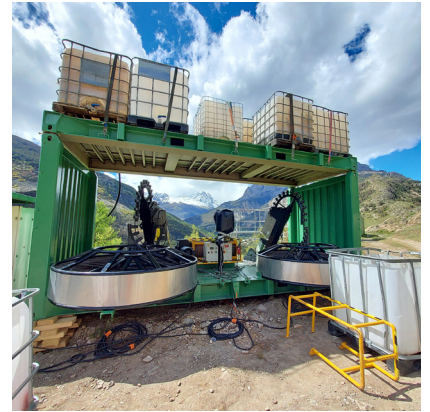
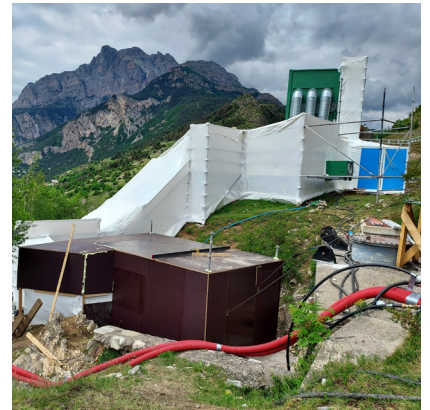
- Entretien arche : boulonnerie
- Elargissement surface d'appui de 3 pilettes
- Rejointoiement maçonnerie pilette et massif
- Ragréage béton pilette
- Reconstruction pilette
- Blindage amont - réparations des percements et traitement de l'étanchéité : anneau béton armé, injection de collage, patches vissés, fibre de verre marouflée dans le revêtement, mastic époxydique sacrificiel en radier

- > Revêtement intérieur : 4 500 m² ; extérieur : 600 m²
- > Cadence décapage UHP : 1 à 30 ml/j
- > Surveillance temps réel CF : 30 capteurs de température (précision de +/- 0,5 °C) installés et répartis le long de la conduite + 12 capteurs de déformation sur un coude sensible au flambement
